Dossier N° 2017-10-15652

Dossier de Diagnostic Technique

Adresse de l'immeuble
30 avenue de Luchon
31210 MONTREJEAU

Rapport de repérage des matériaux et produits contenant de l'amiante

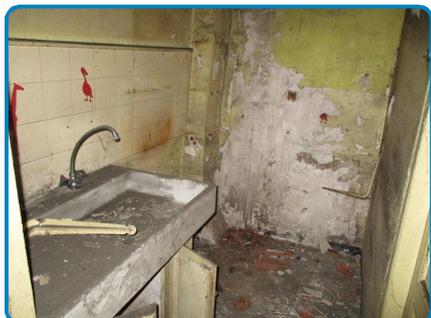
Trace d'infiltration d'eau dans le plafond. – Plafond dangereux : 1er étage Cuisine

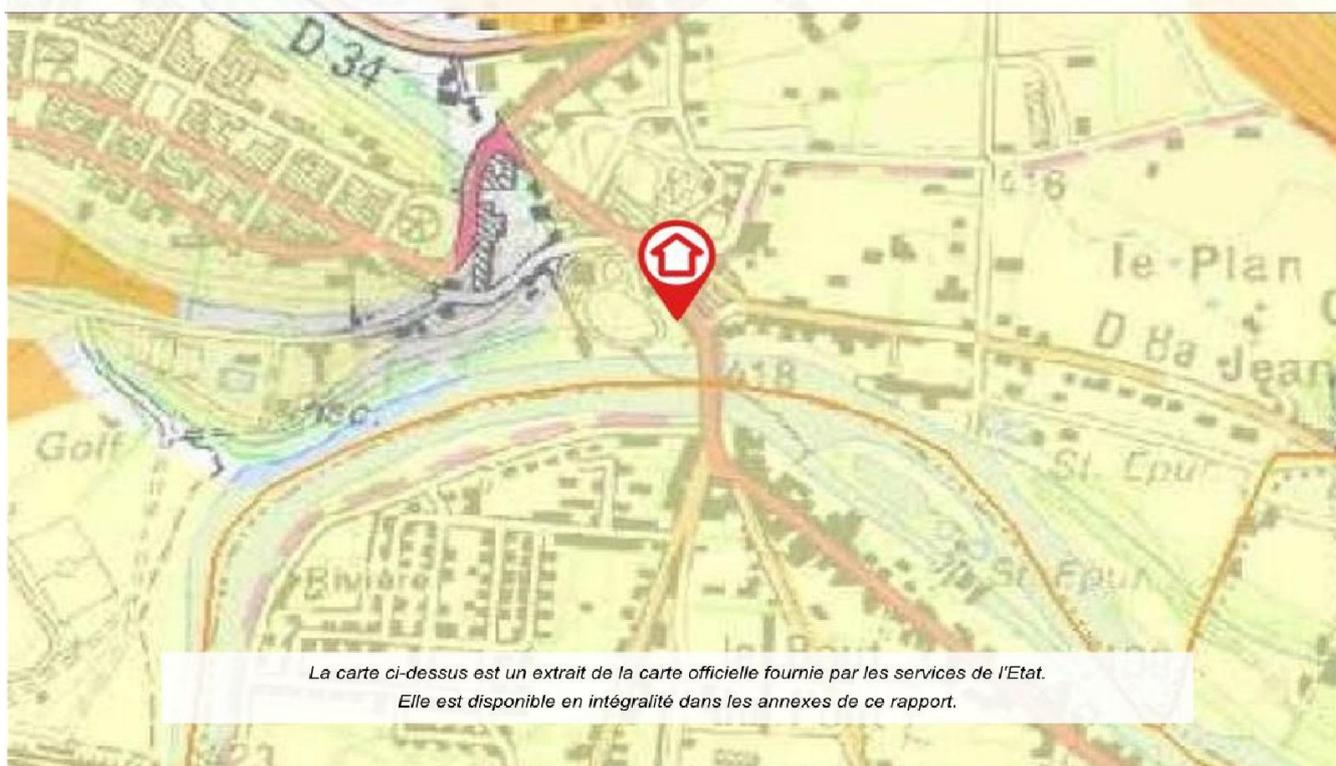
Mouvement de terrain

PPRn Sécheresse - Tassements différentiels, prescrit le 15/11/2004

Concerné*

* L'immeuble est situé dans le périmètre d'une zone à risques
